## RAPORT Z KONTROLI RUROCIĄGÓW TRYSKACZOWYCH

z dnia: 06-07.12.2023 r.

2. **Użytkownik:** Centrum Handlowe (TESCO)

3. **Adres:** ul. Warszawska 180, 43-346 Bielsko Biała

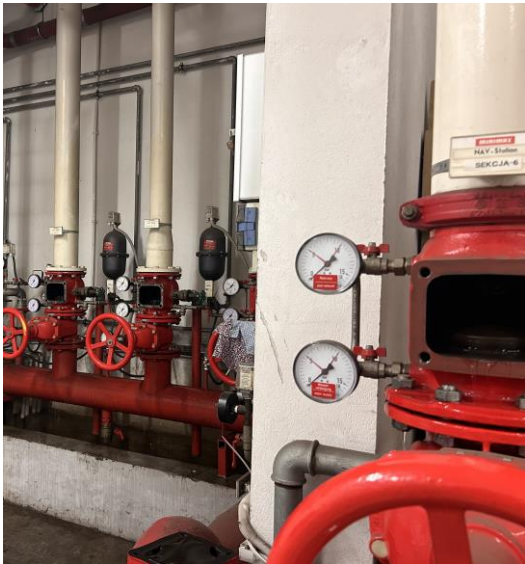
| 26. | Stacja zaworowa | Zawory kontrolno alarmowe podczas konserwacji | |

| Lp. | Ocena stanu faktycznego |
|---|---|
| 2. | <p>Stan zaworów kontrolno alarmowych nie budzi żadnych zastrzeżeń. Po wykonaniu czynności konserwacyjnych nie stwierdzono konieczności wymiany jakichkolwiek elementów eksploatacyjnych czy uszczelnień wewnątrz zaworów kontrolno alarmowych. Wszystkie sekcje mokre zostały ponownie zazbrojone i przygotowane do dalszej eksploatacji.</p> |

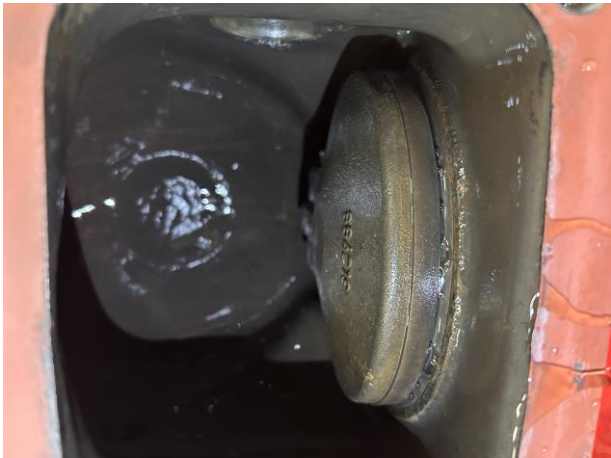
| 27. | Stacja zaworowa | Wnętrze zaworu kontrolno alarmowego po konserwacji sekcja 3 | |

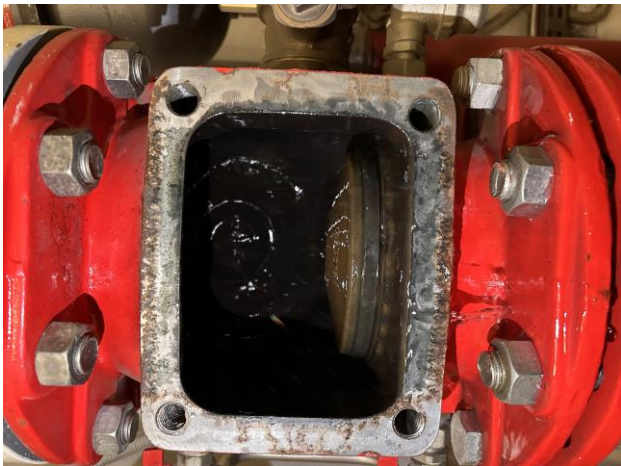
| 28. | Stacja zaworowa | Wnętrze zaworu kontrolno alarmowego po konserwacji sekcja 4 | |

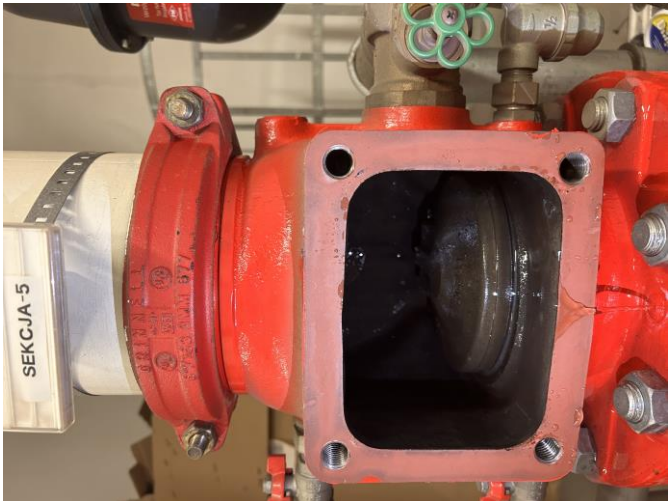
| 29. | Stacja zaworowa | Wnętrze zaworu kontrolno alarmowego po konserwacji sekcja 5 | |

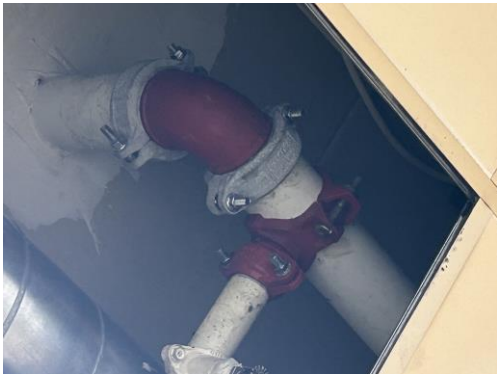
| 30. | Sekcja III Oś D3/2 | Przykładowe miejsce po wykonaniu sprawdzenia rurociągów i wymianie elementów łącznych | |

| Lp. | Ocena stanu faktycznego |
|---|---|
| 1. | <p>Po wykonaniu sprawdzeń stanu rurociągów instalacji tryskaczowej stwierdzono:</p> <p><b>Stan instalacji tryskaczowej – bardzo dobry:</b></p> <ul style="list-style-type: none"> <li>- nie stwierdzono zarastania rurociągów,</li> <li>- nie stwierdzono korozji wewnątrz rurociągów,</li> <li>- brak oznak korozji zewnętrznych powłok rurociągów6. tryskaczowych,</li> <li>- po wykonaniu płukania sekcji tryskaczowej można uznać je za wolne od zanieczyszczeń,</li> <li>- podczas pracy wykonywanych na obiekcie, płukaniach, demontażach, ponownym nawodnieniu i próbie szczelności nie stwierdzono żadnego wycieku, zapocenia czy rozszczelnienia instalacji co świadczy o jej dobrej kondycji.</li> <li>- podczas sprawdzania instalacji nie stwierdzono zaniżonej grubości ścian badanych rur. Odstępstwo wynosiło na + i - od 0,1 mm do 0,15 mm co może być wynikiem zarówno błędu pomiarowego czy jak w niektórych wypadkach co można zaobserwować na dokumentacji fotograficznej wynikiem grubej powłoki lakierniczej.</li> </ul> |
