Termin sporządzenia dokumentu: 28 października 2024 roku

Sprawozdanie z nadzoru dendrologicznego wykonanego dla inwestycji pn.: „Budowa przyłącza kablowego nN-0,4kV dla zasilania obiektu handlowo-usługowego” na działkach 94/11, 94/20, 94/21 obręb Stare Bielsko, w rejonie ul. Warszawskiej w Bielsku-Białej.

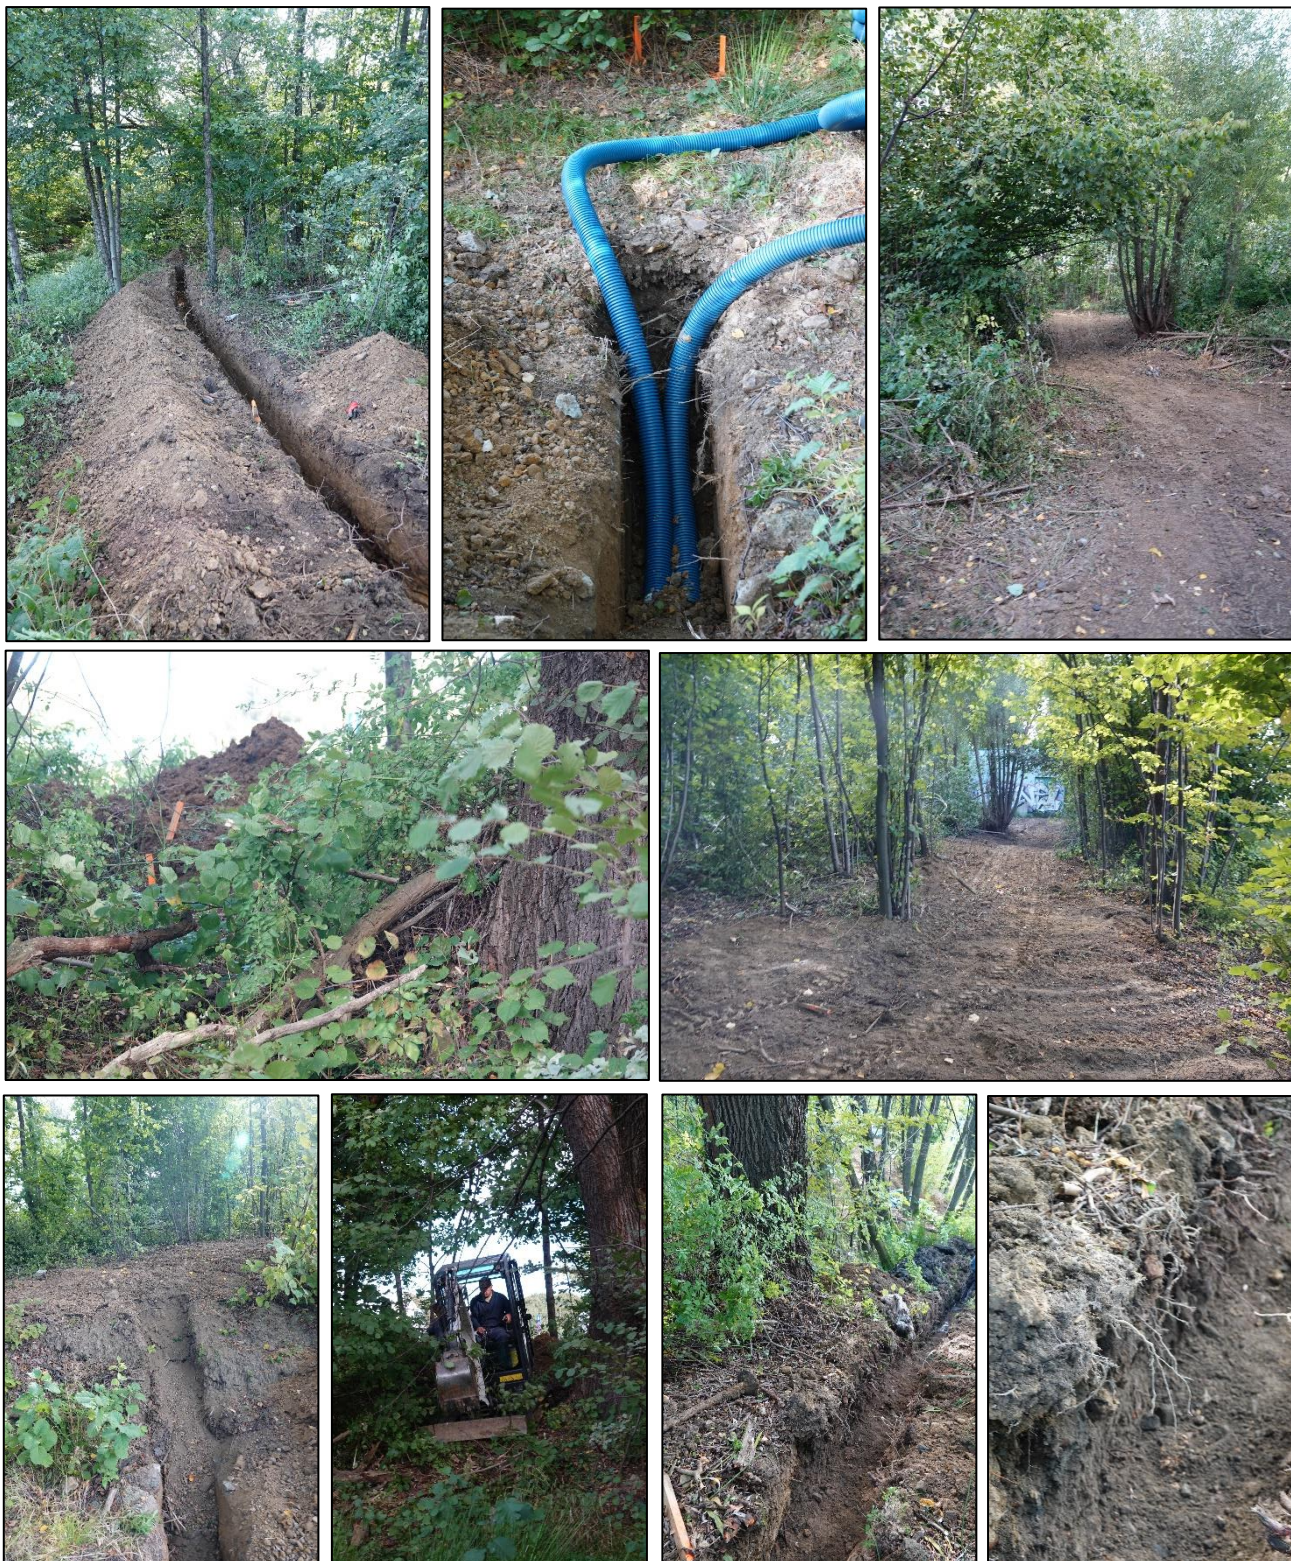
Minimalizacja i eliminacja negatywnego wpływu na drzewa realizowana była przez bezpośredni nadzór dendrologiczny trwający podczas realizacji całości prac ziemnych – monitorowano przebiegu wykopu w terenie, kontrolowano pracę koparki w pionie (tak aby nie uszkodzić koron, gałęzi i konarów) i liniowo w zakładanym buforze do maksymalnie 3 m szerokości, weryfikowano pojedyncze drzewa młodociane (w strefie pod linią wysokiego napięcia) wymagające usunięcia, nadzorowano utrzymywanie maksymalnej możliwej odległości wykopu od najbliższego pnia (5 w szczególnych wypadkach 3 średnice pnia). Podczas prac ziemnych nie usunięto żadnego z drzew o parametrach wymagających uzyskania zezwolenia na wycinkę. Usunięto jedynie niewielkie, młode osobniki w strefie pod linią wysokiego napięcia na odcinku ok. 10 m długości i dwóch m szerokości ze względu na duże zagęszczenie (należy zauważyć, że zdecydowana większość egzemplarzy w tej strefie była regularnie cięta). Jedynym problemem kolizyjnym między zadrzewieniem a robotami ziemnymi - wykopem była ingerencja w strefę ochrony niektórych osobników – doszło do minimalnego, mniejszego niż zakładano naruszenia częściowo strefy korzeniowej (niewielka część korzeni włóśnikowych) pojedynczych drzew. Prace ziemne nie wymagały zabezpieczania korzeni, które muszą być ścięte i wskazania prac ręcznych w miejscach, gdzie korzenie należy ominąć ze względu na dobrostan danego osobnika, ponieważ nie doszło do kontaktu maszyny z grubszymi korzeniami stabilizującymi drzewa w gruncie. Prace realizowano sprawnie, wykop został zasypany, teren uporządkowany, nie doszło do uszkodzenia żadnego wyznaczonego w terenie drzewa.

Fot. 1-9. Zdjęcia przedstawiające realizację prac ziemnych przy użyciu minikoparki oraz częściowo teren wykopu w trakcie i po zasypaniu.
