## RAPORT POSTĘPU PRAC nr 9

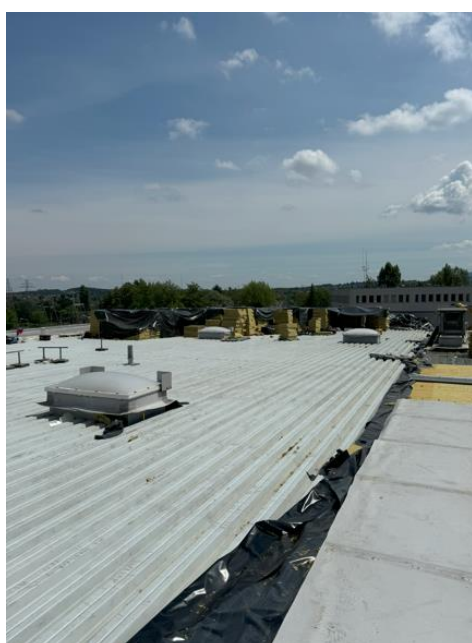
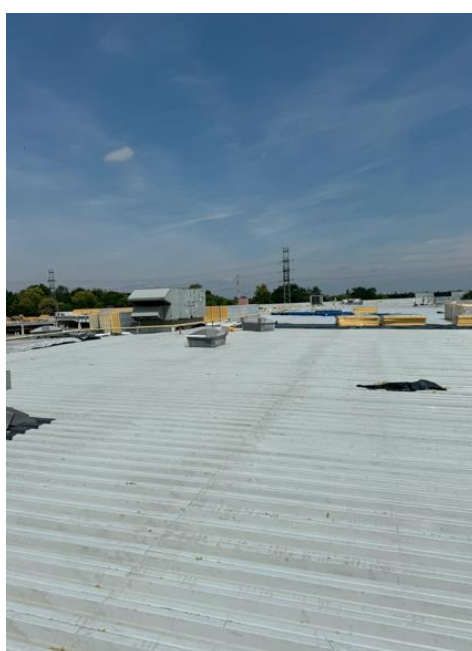
1. Trwają prace demontażowe na dachu w osi D3-G pomiędzy osią 11-14

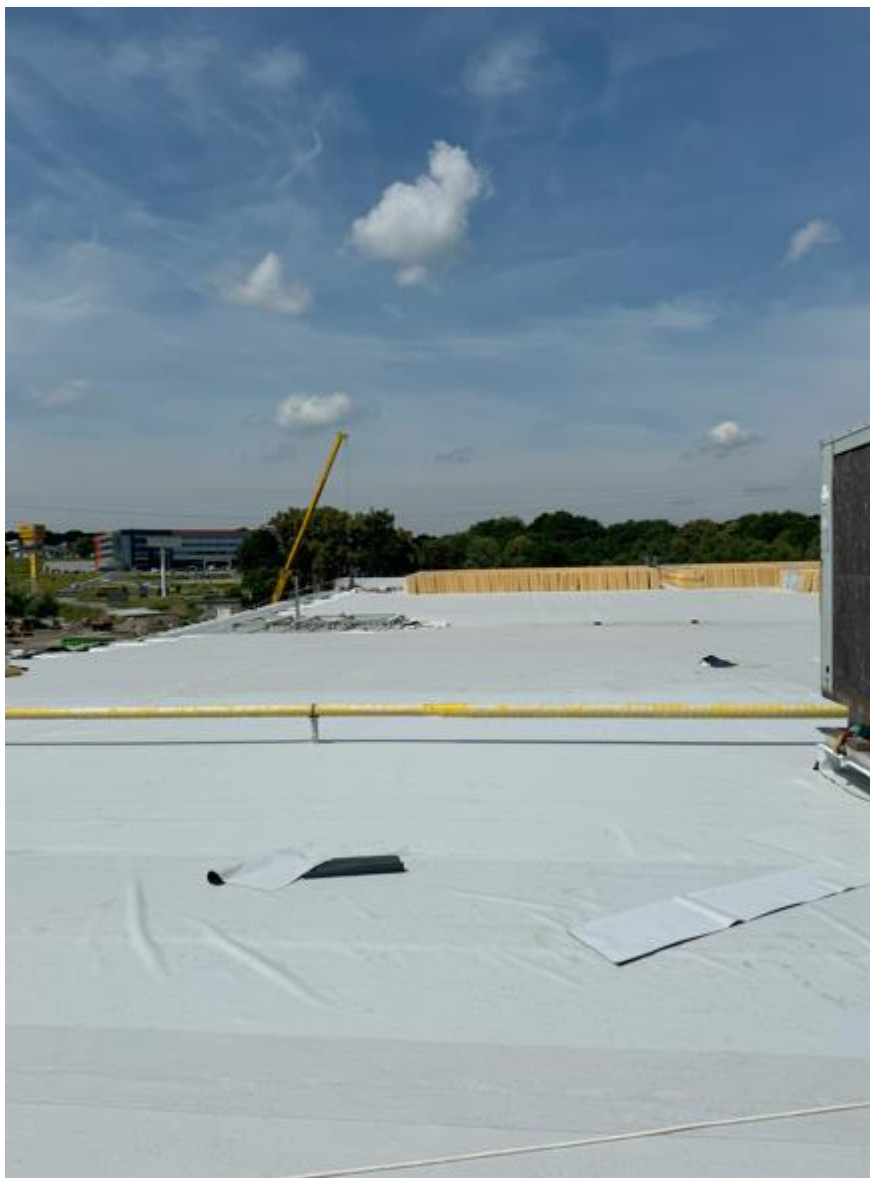
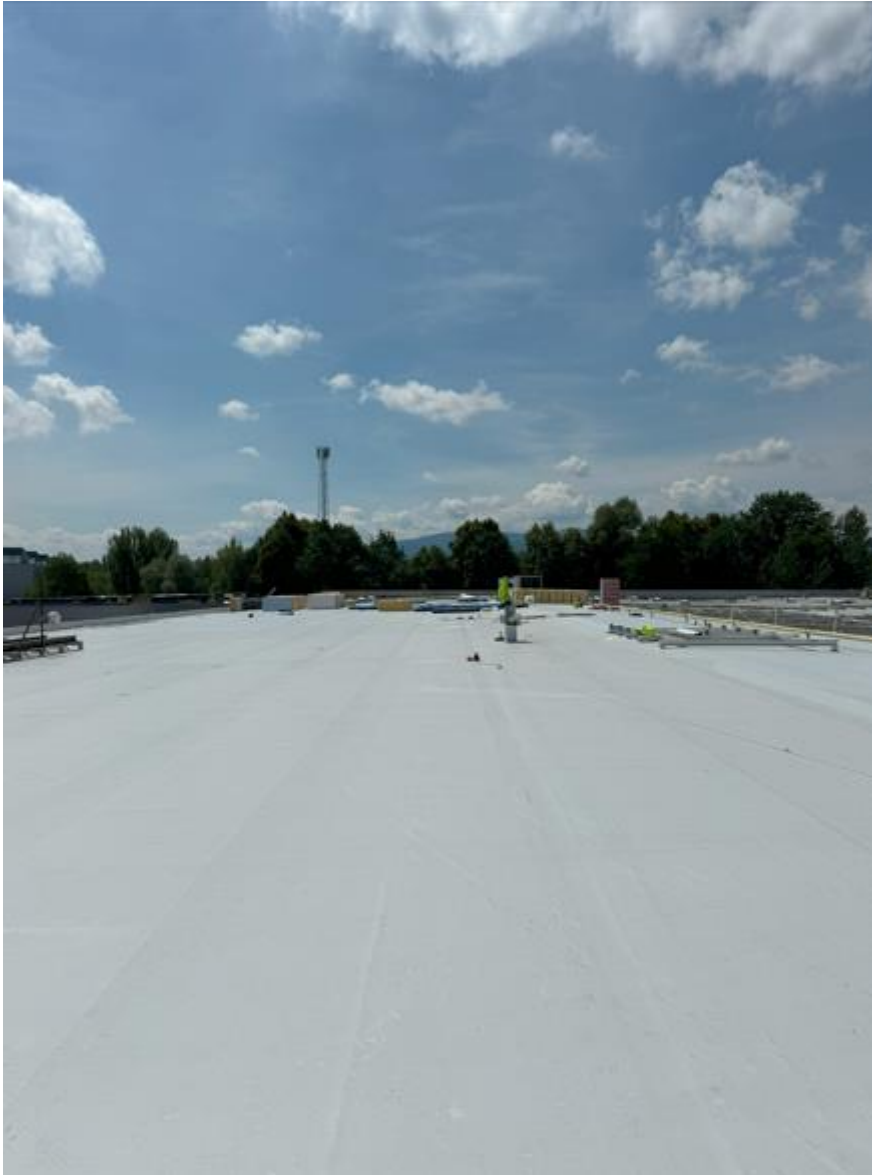
## 2 Wykonywanie nowego poszycia na dachu 7-11

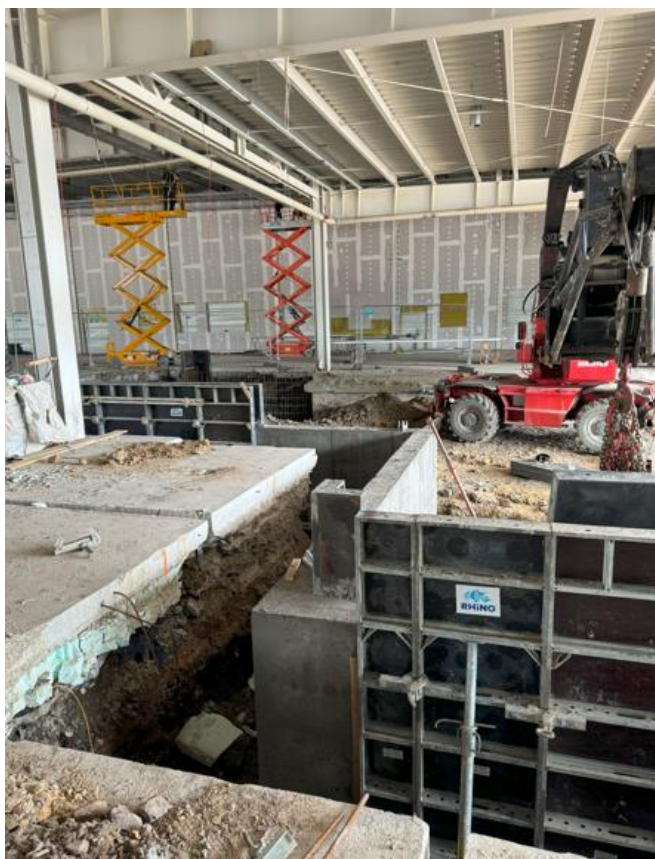
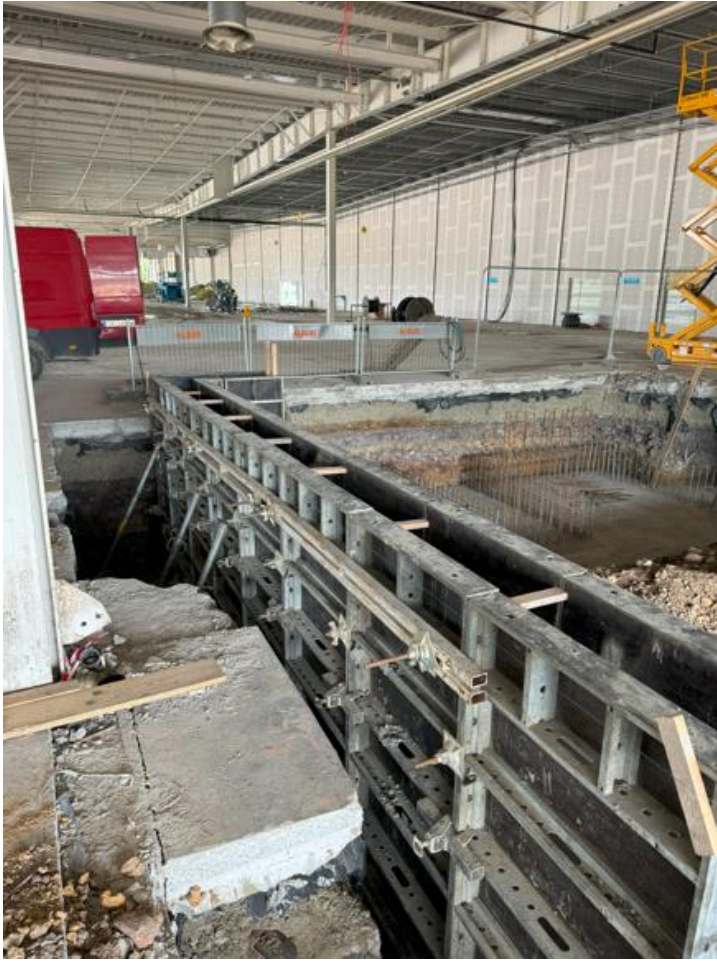
3 Zabetonowana cała stopa doku oraz ściany muru oporowego do osi E

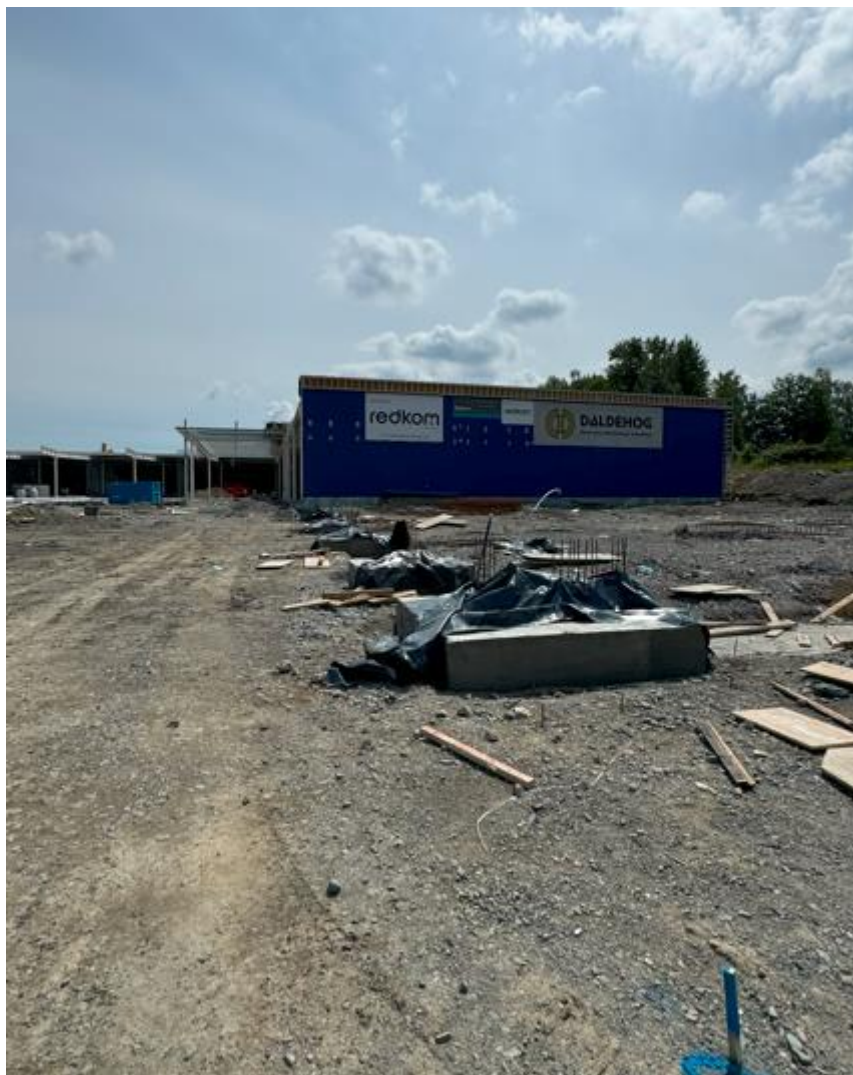
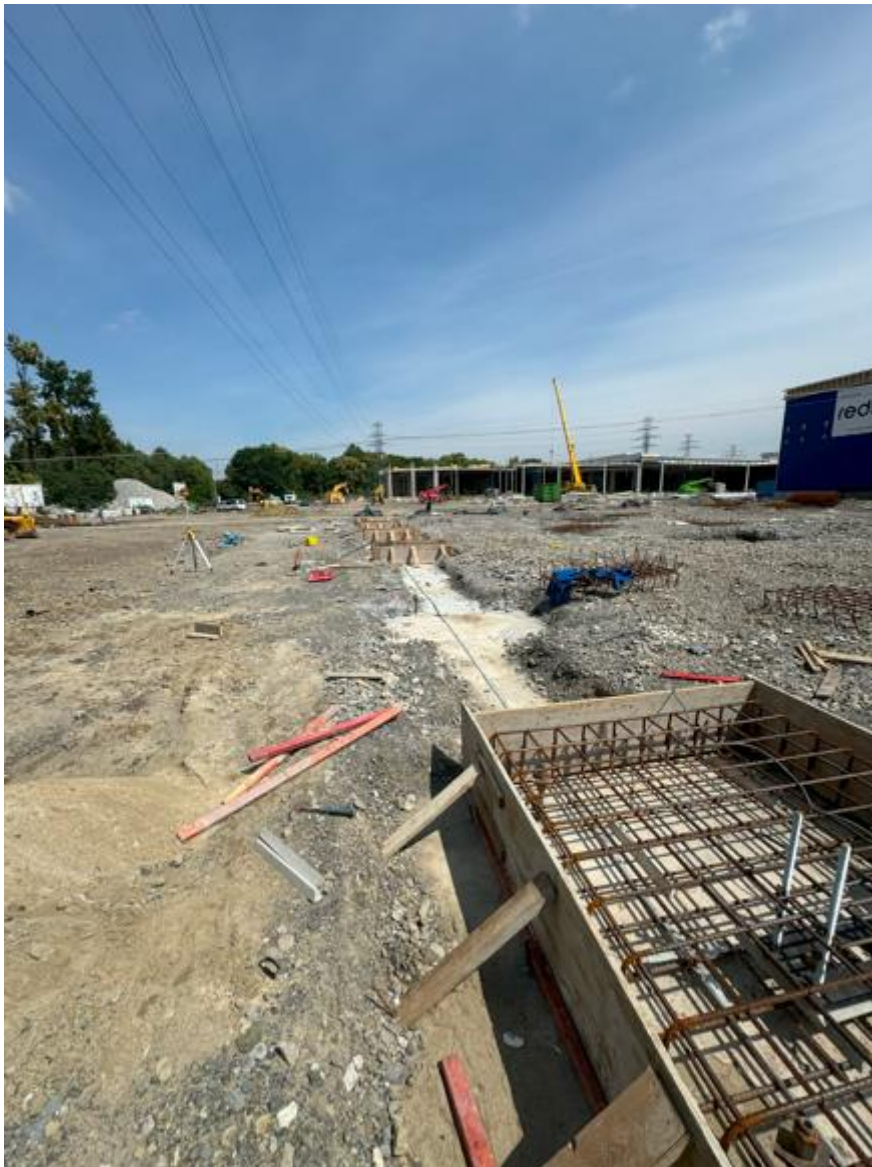
#### 4. Zabetonowane stopy w części 2 w osi 11 od M do R

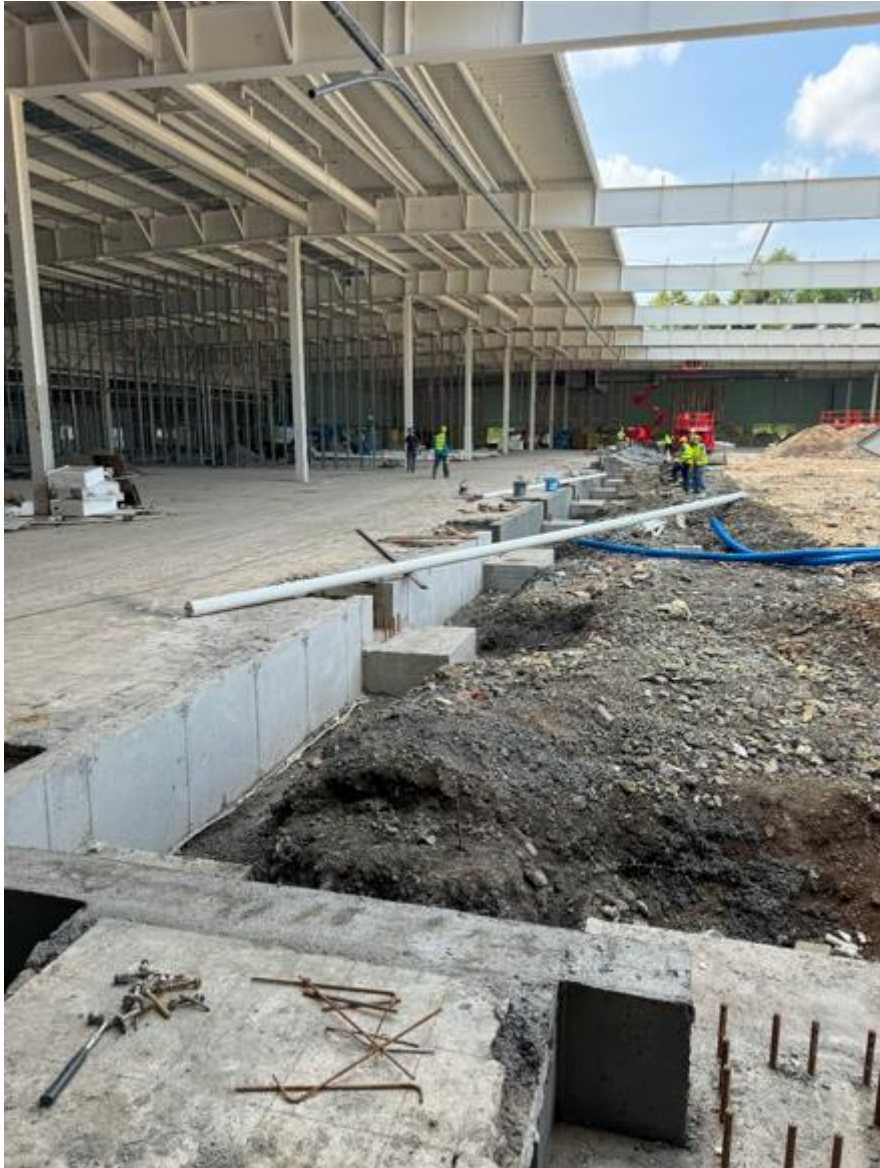
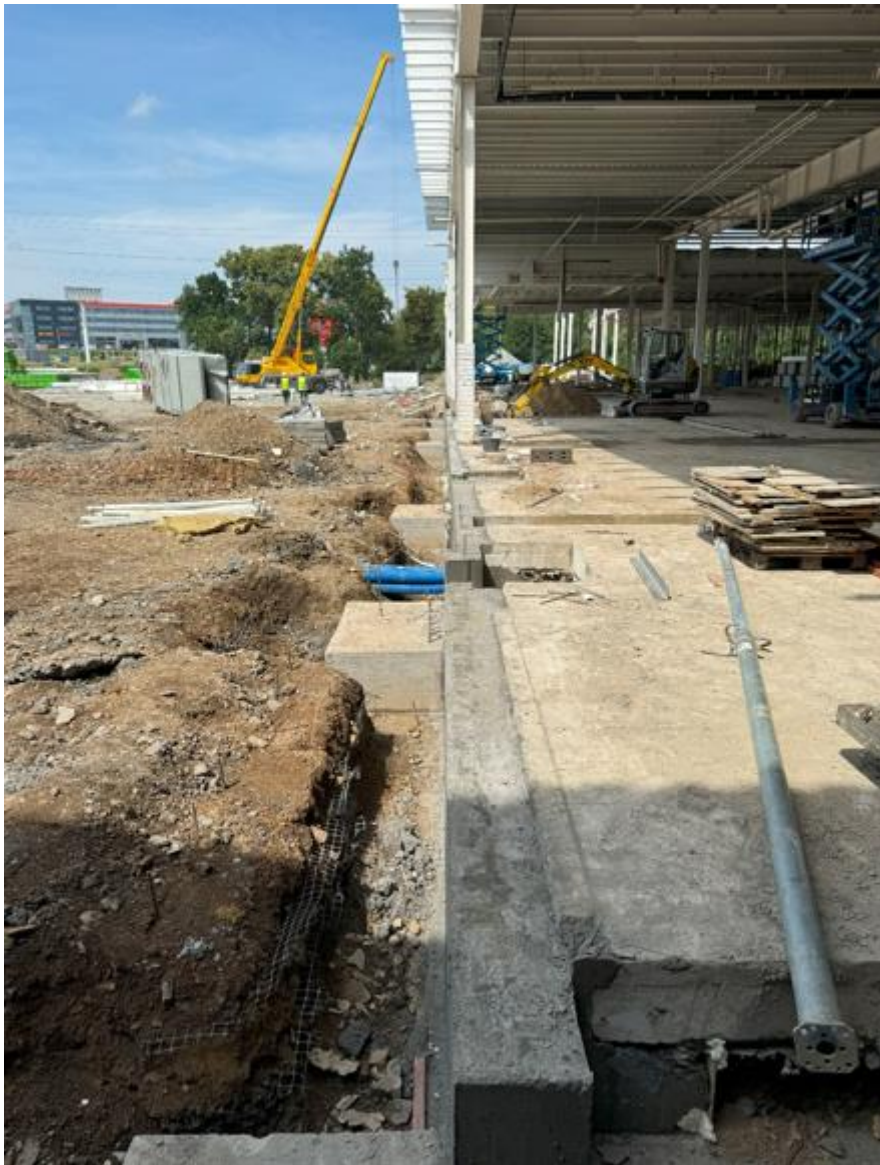
5. Betonowanie podwalin całość C3' oraz oś 5 do osi A

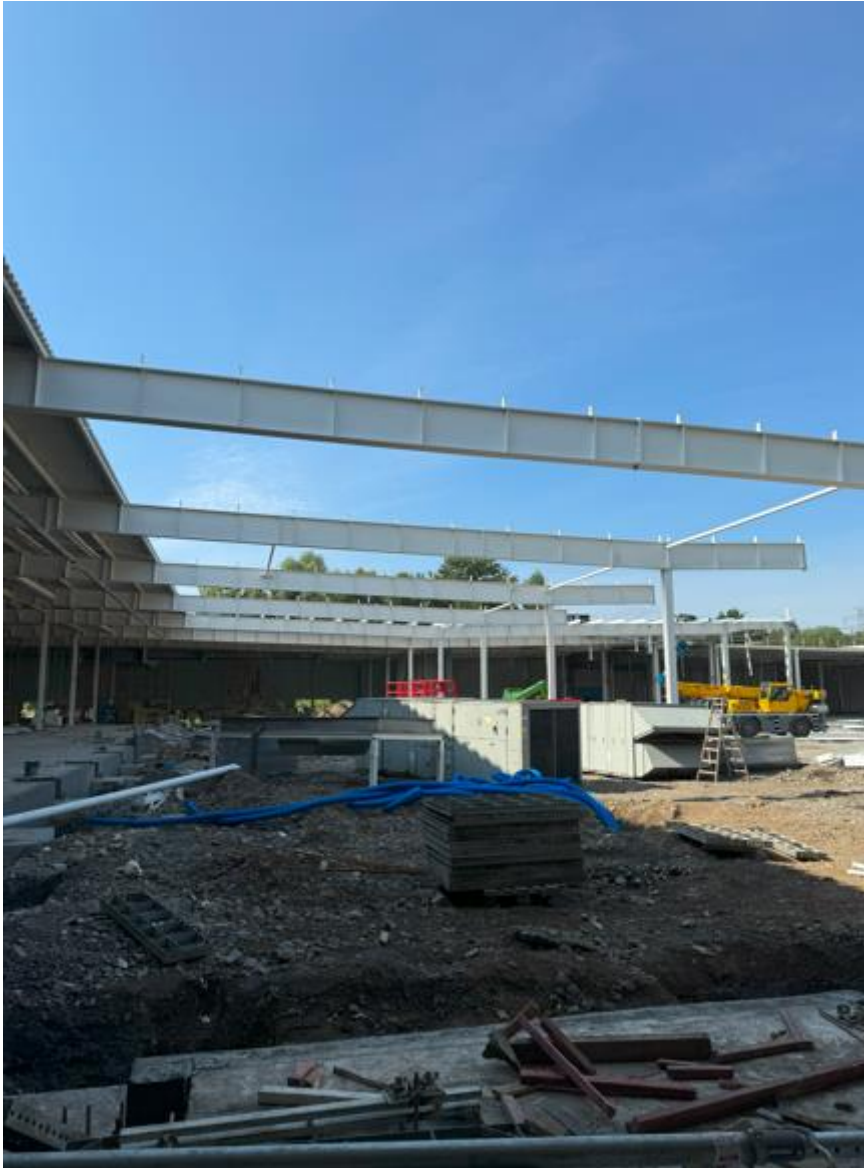
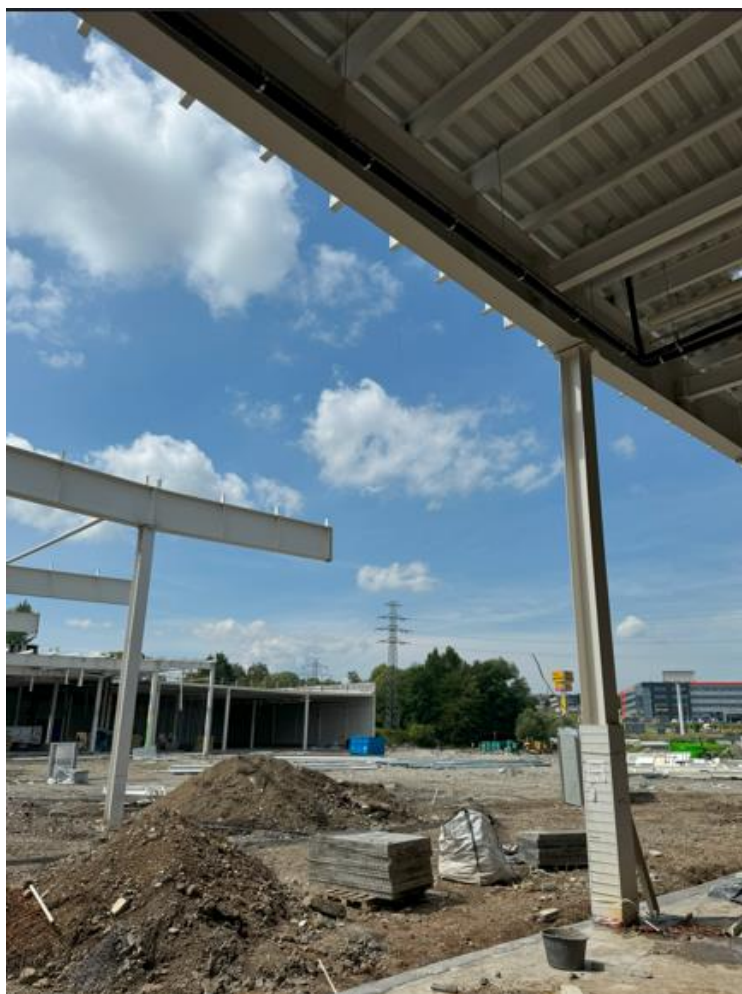
6. Dalszy demontaż konstrukcji stalowej

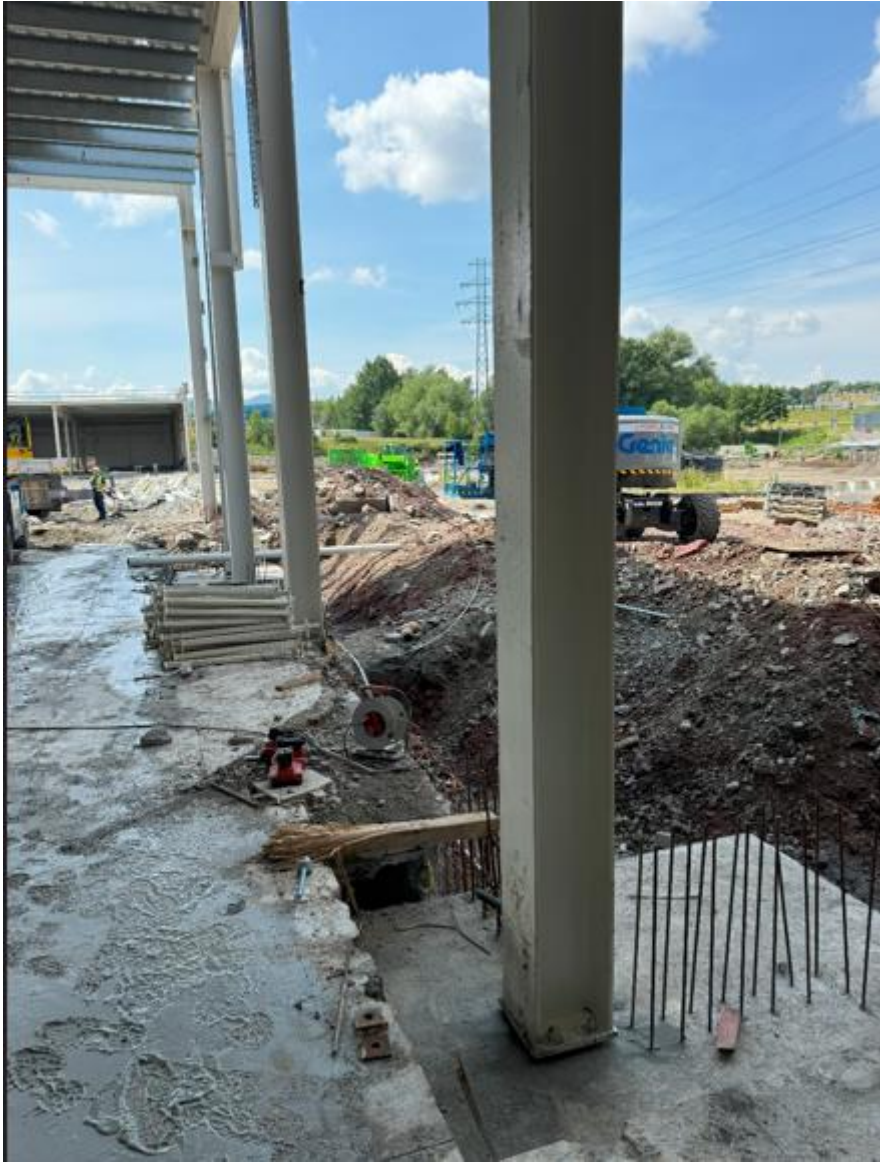
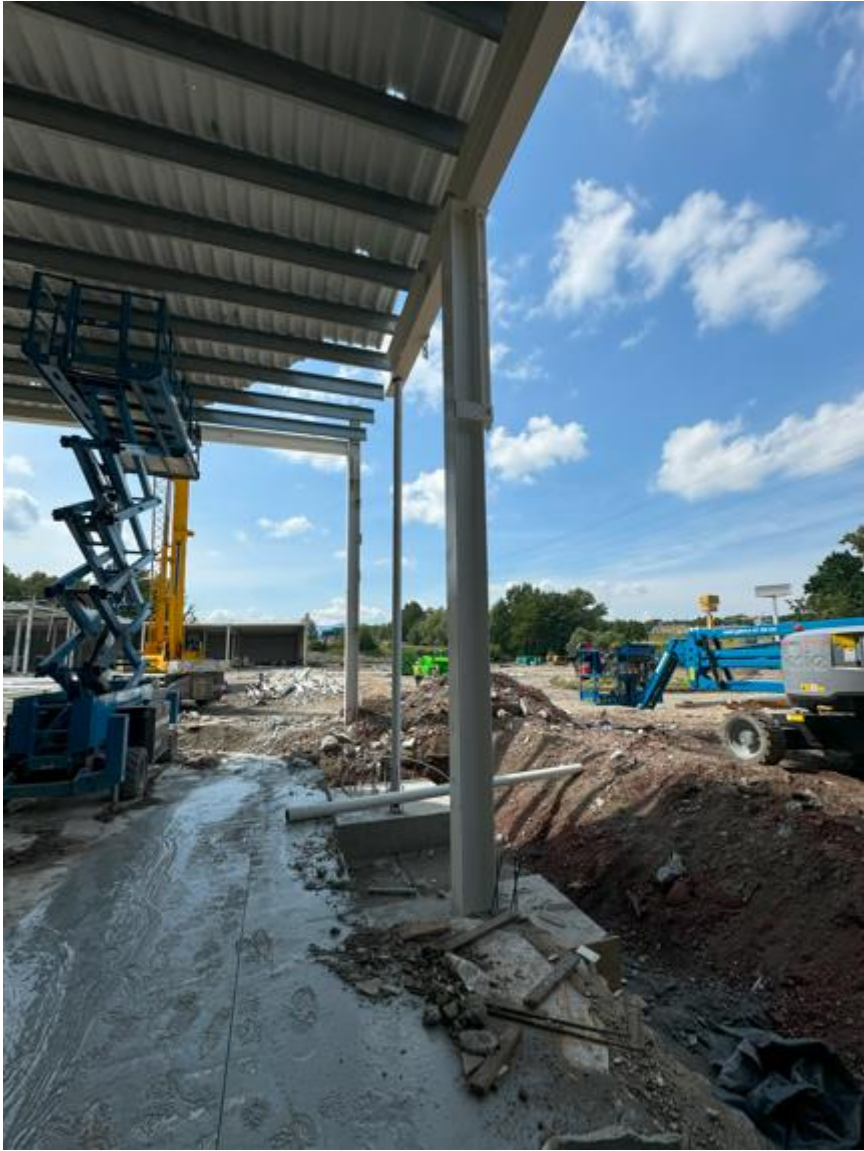
7. Słupy w osi K ustawione na stopach
