**Termin sporządzenia dokumentu: 30 czerwiec 2024 rok**

**Projekt Ochrony Drzew dla inwestycji pn.: „Budowa przyłącza kablowego nN-0,4kV dla zasilania obiektu handlowo-usługowego” na działkach 94/11, 94/20, 94/21 obręb Stare Bielsko, w rejonie ul. Warszawskiej w Bielsku-Białej.**

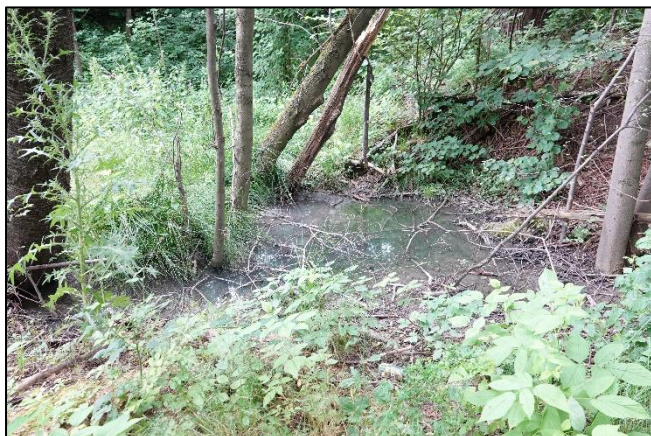
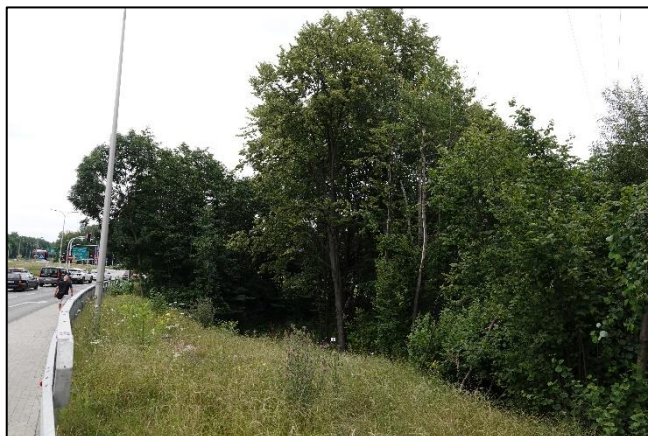
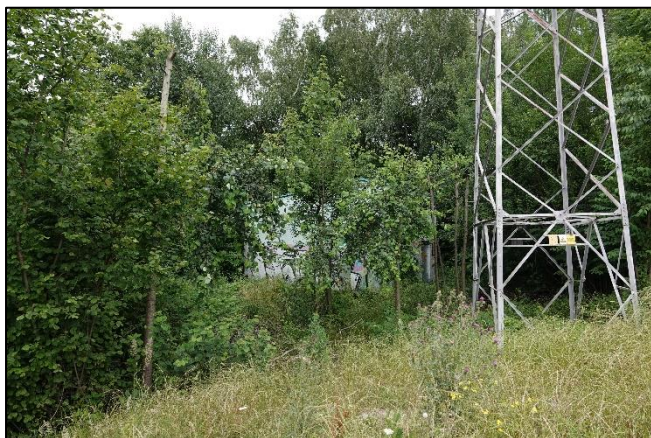
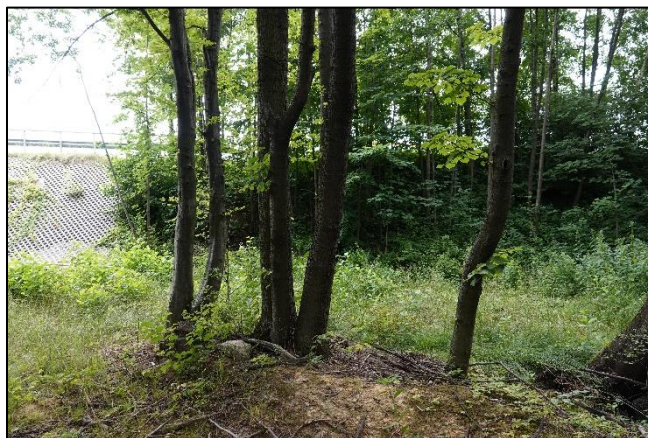
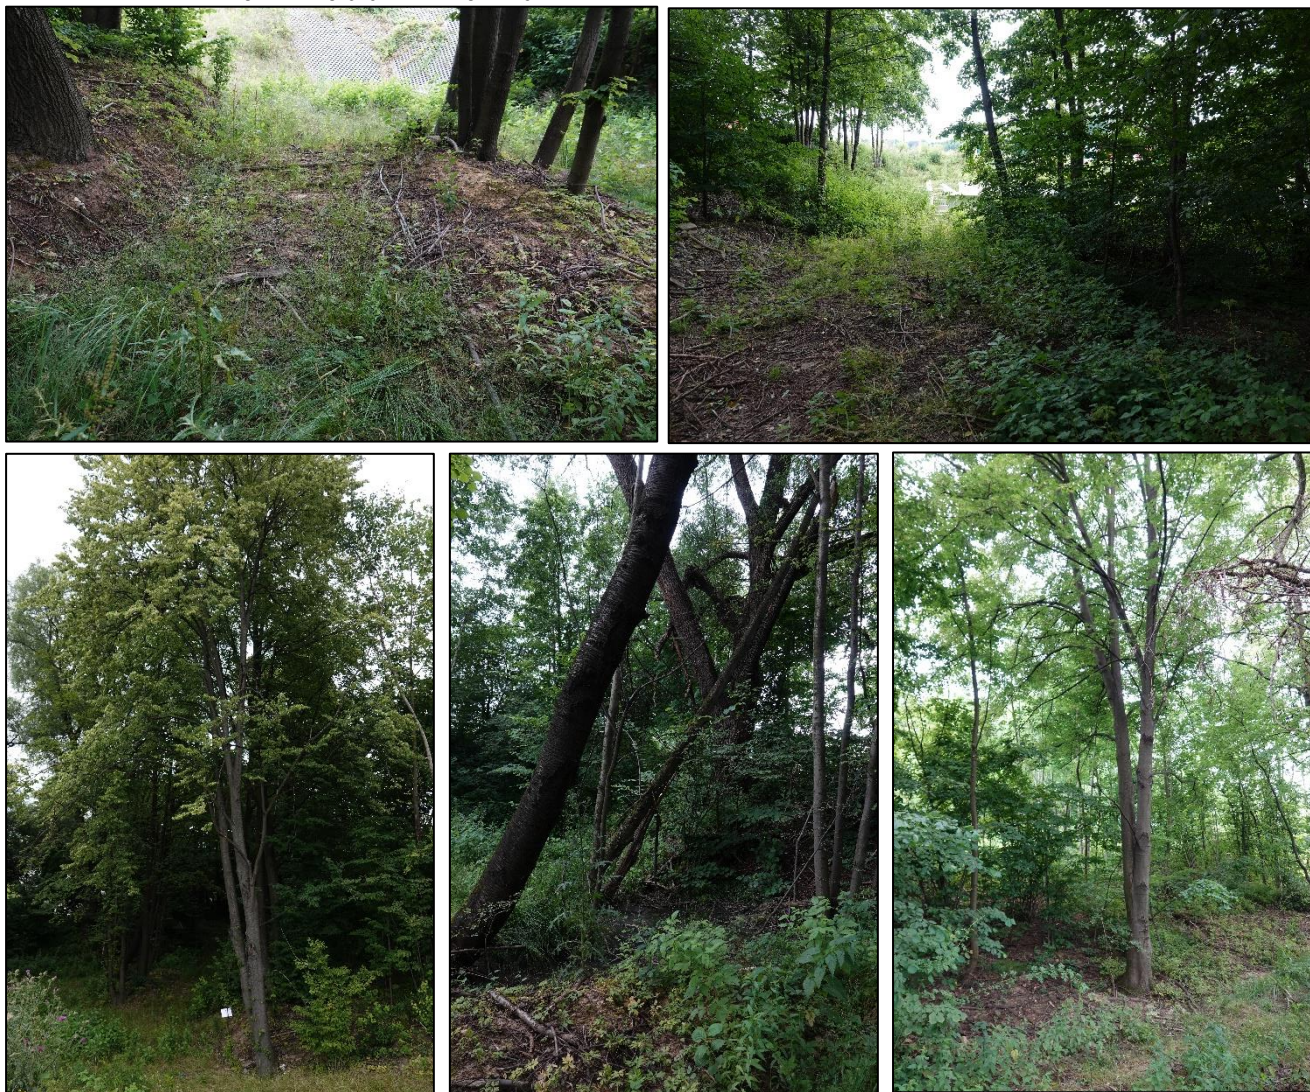
Fot. 1 - 9. Zdjęcia przedstawiające poglądowo przedmiotowy teren działki 94/11, 94/20, 94/21 obręb Stare Bielsko w rejonie ul. Warszawskiej w Bielsku-Białej.
