## BADANIE WYDAJNOŚCI I KRZYWA CHARAKTERYSTYKI POMP

z dnia: 06.12.2023 r.

2. **Użytkownik:** Centrum Handlowe (TESCO)

3. **Adres:** ul. Warszawska 180, 43-346 Bielsko Biała

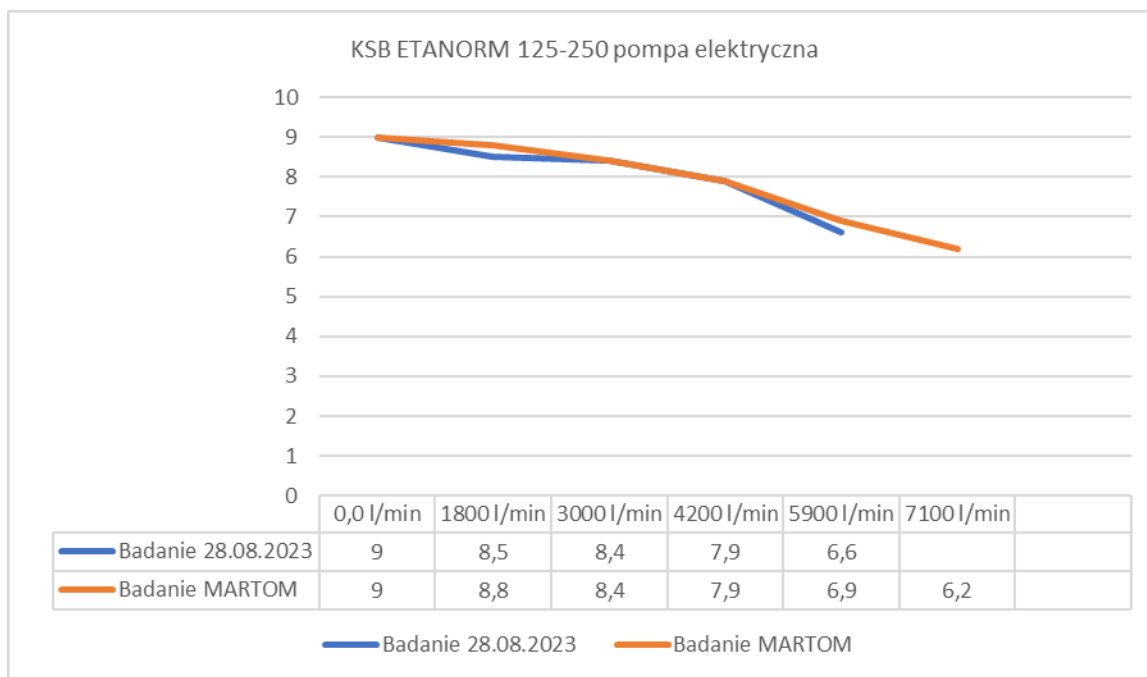
Pompa pożarowa 1 (elektryczna):

KSB Etanorm MX125-250, Q=5920 l/min, H=75m, obr: 2957 1/min, Nr ser.: 2-917104634/2

x – punkt nominalny pompy

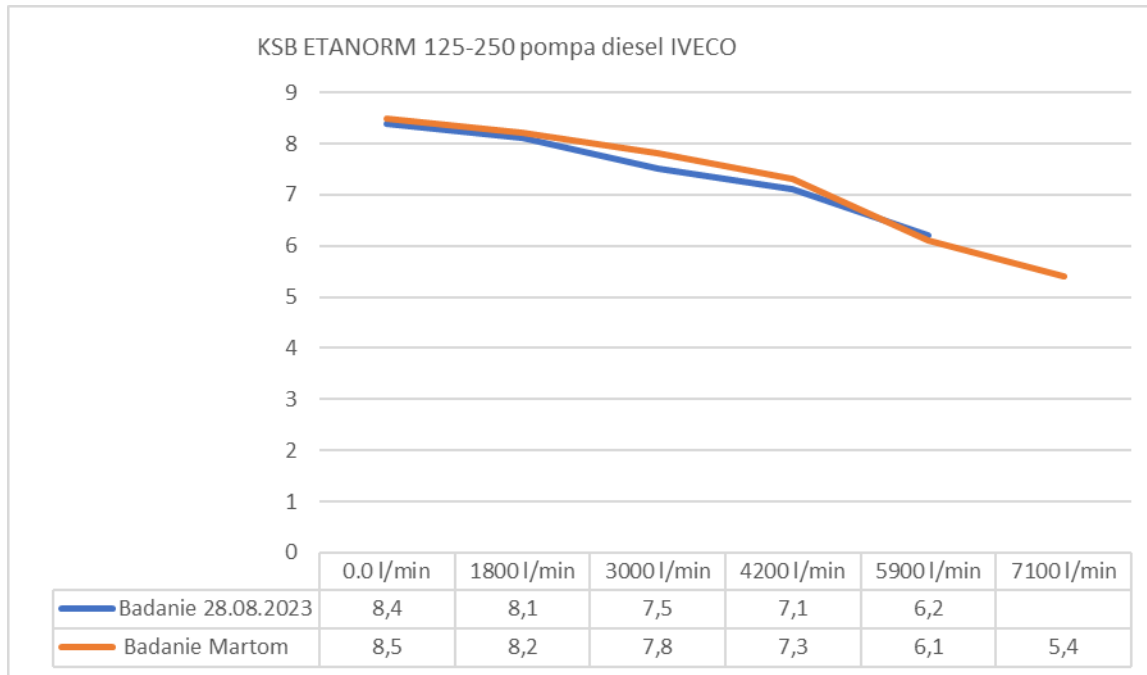
**Pompa pożarowa 2 (diesel):**

KSB Etanorm MX125-250, Q=5920 l/min, H=72m, obr: 2940 1/min, Nr ser.: 6-917-126710/1

x – punkt nominalny pompy
